Ervaring van Kees en Elza (sept 2024) Reparatie Koelkast

Wij hebben een 65 liter compressor koelkast 12 -24 volt van het merk Isotherm (CR65) die inmiddels 20 jaar zeer energiezuinig was en goed gewerkt heeft.

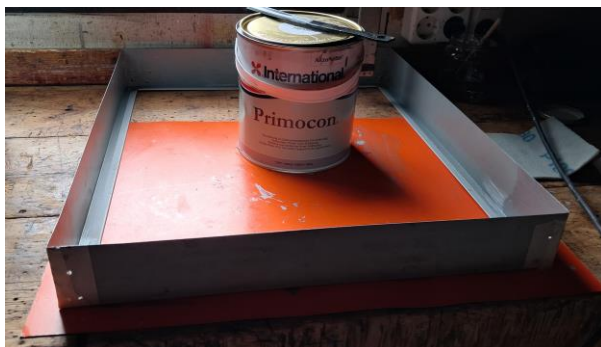
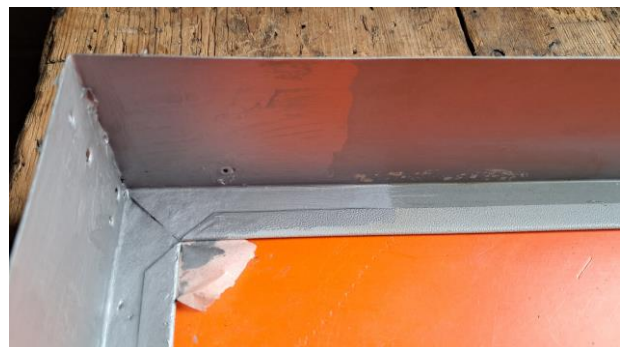
We besloten over te gaan tot reparatie. De koelkast werd uit de boot gehaald en op de werkbank gezet. De deur werd gedemonteerd en de metalen lijst - waar het magneet rubber van de deur op aansluit - werd van de koelkast gehaald. Na het verwijderen van 14 parkers en het nodige geweld werd het euvel ontbloot. De lijst was aan de onderzijde zwaar verroest en de metalen beplating van kast aan de onderzijde zwaar aangetast en deels zelfs volledig weggeroest.

Eerst werd alles met een slijptol en een staalborstel ontroest. De lijst kon worden gered en behandeld met 3 lagen Primacon die we nog hadden staan. (Zie afb. 3 en 4)
