Reiniging van de tank van onze Schollevaer

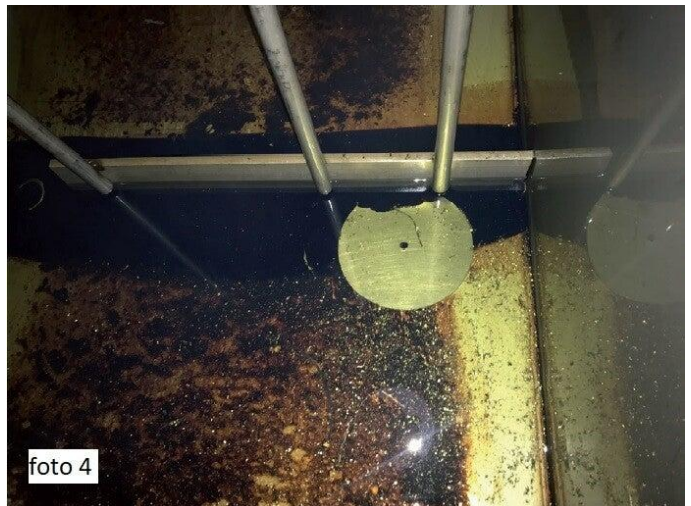
Het bleek dat de tank van onze Kent uit ongewoon dik roestvrij staal (ongeveer drie millimeter) en uit drie kamers bestaat. Ook in de tweede kamer werd van boven af (foto 3) een inspectiegat gezaagd. Omdat voor het openen van de derde kamer een gat in de houten vloer gezaagd moest worden, werd besloten om dit gedeelte van de tank alleen vanuit het midden van de tank te reinigen en geen verdere opening te maken. Nadat de brandstof volledig uit de tank was gepompt werden de bodem en de wanden van de tank mechanisch gereinigd met een spatel en werd het vuil met een slibzuiger opgezogen. Het schoonmaken van de tank bleek zinvol, aangezien in de afgelopen vijftien jaar sterke vervuiling was ontstaan (foto 4). Tot slot werden de oppervlakken gepolijst met een schoonmaakmiddel en doeken

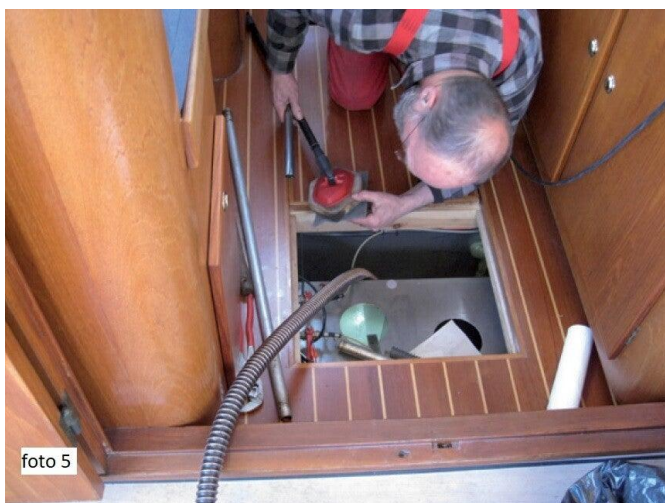
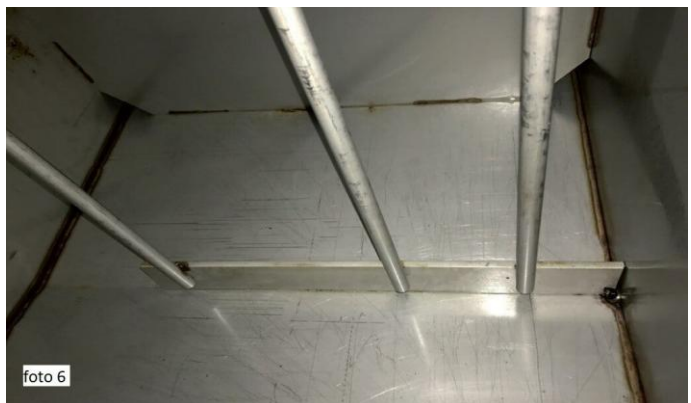
(foto 5, foto 6). De gebruikte apparatuur werd steeds gereinigd met doek of papier en in de tussentijd opgeslagen in plastic zakken, zodat de boot niet vuil werd. In de inspectieopeningen werden deksels geplakt, die later weer gemakkelijk kunnen worden geopend. De gefilterde brandstof werd weer in de tank gedaan en de

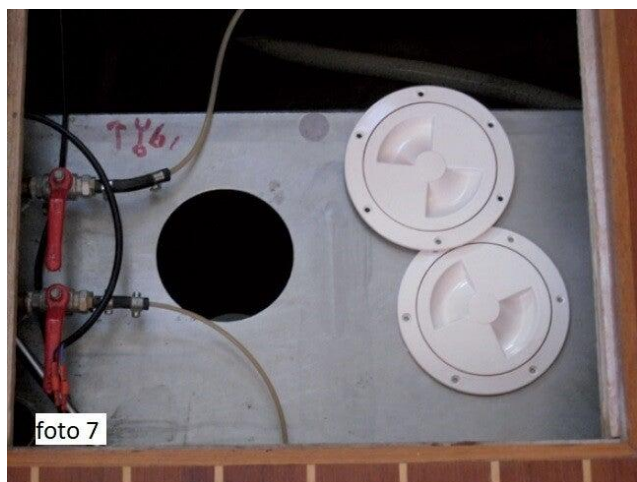
inspectiegaten werden gesloten (foto 7). Het schoonmaken van de tank duurde ongeveer twee uur en kostte ongeveer € 360,00 exclusief reiskosten. Zoals reeds vermeld zijn de reiskosten afhankelijk van het aantal opdrachtgevers in een haven. Het werk werd zeer professioneel en absoluut schoon uitgevoerd. Nergens in de boot of op het dek was een vervuiling door brandstof te bespeuren. Wij waren erg tevreden over het werk van het bedrijf MFT. Ik heb geen persoonlijke relaties met dit bedrijf, maar ik had veel positieve meningen van andere klanten gelezen. Vanaf onze tank lopen nog twee andere leidingen: voor de brandstof naar de verwarming en naar de Wallas-kookplaat, die beide ook op diesel gaan.
