Verbeteringen aan het roer

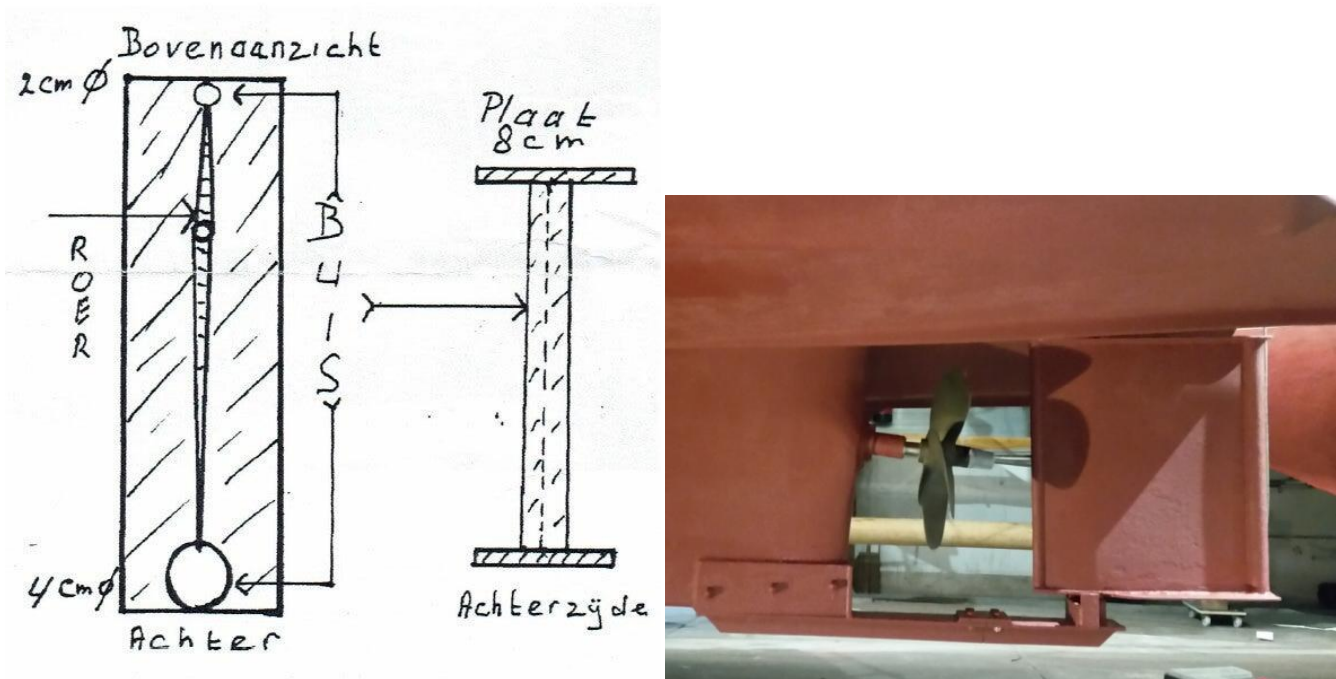
Onze Kent stuurde van het begin af aan niet lekker. Hij luisterde slecht naar het roer en uit de box sturen gebeurde altijd met behulp van de boegschroef en het schip lag nooit eens lekker strakke koers. Op het IJsselmeer was het voortdurend corrigeren geblazen en met een goed afgestelde autopilot kon geen koers worden gehouden, want het schip zwalkte van stuur- naar bakboord en terug, met afwijkingen van meer dan twintig graden: kortom buitengewoon vervelend. Na met deskundigen gesproken te hebben is het roer als volgt aangepast. Aan de voorzijde is een buis van twee centimeter doorsnede gelast, aan de achterzijde een van vier centimeter doorsnede. Op boven- en onderkant zijn platen van acht centimeter breed gelast en de roeruitslag is vergroot tot ongeveer 45 graden. Het resultaat is verbluffend. Het schip vaart nu een mooie, strakke koers, ook op de autopilot. Met weinig vaart luistert het nu goed naar het roer. Zelfs met stilstaande schroef luistert het nu "redelijk" goed en vanuit stilstand draait het schip nagenoeg om zijn as. Eigenlijk is het een oud probleem en er varen ook vele schepen, ook beroepsvaartuigen, met deze aanpassing. Er zijn ook nog andere vormen van aanpassing mogelijk, maar die zijn gewoon bespreekbaar met mensen met ervaring. Zij bekijken het schip en doen dan een voorstel: aan de schipper de taak om te beslissen.
