Ervaring van Kees en Elza (sep 2024)

Revisie Koelwater pomp van een Volvo D2 55

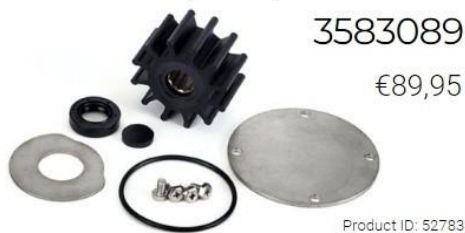
foto3

Bij AB Marina vond ik voor 89,95 euro een set met deze onderdelen, m.u.v. de O-ring op de as, maar die had ik zelf in een bakje. (zie foto 3) Ook een onderdelenlijst was te vinden (zie foto 4)

Impellerpomp Volvo D2
koelwaterpomp minor kit

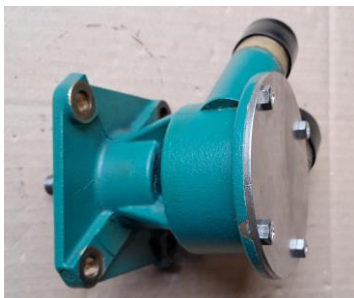
foto 5

Met deze ingrediënten was het een half uurtje sleutelen om de pomp weer in elkaar te zetten. De pomp heeft hiermee een tweede leven gekregen en gaat aan boord bij de reserveonderdelen.
