Bilgepomp motorruim defect

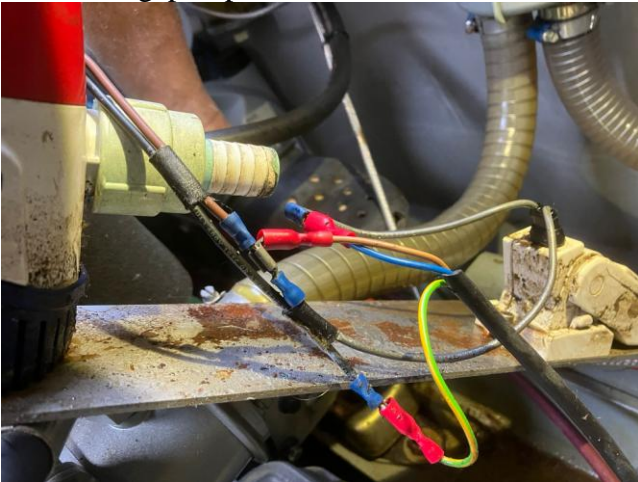
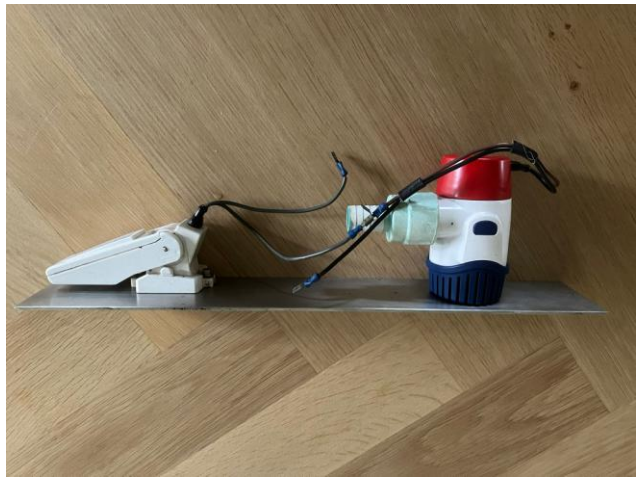
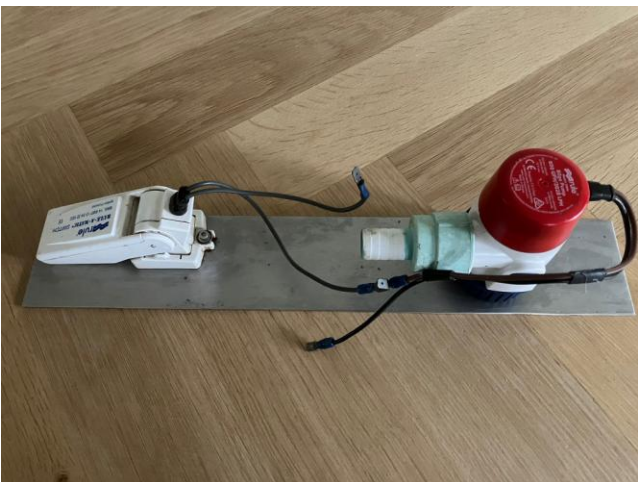
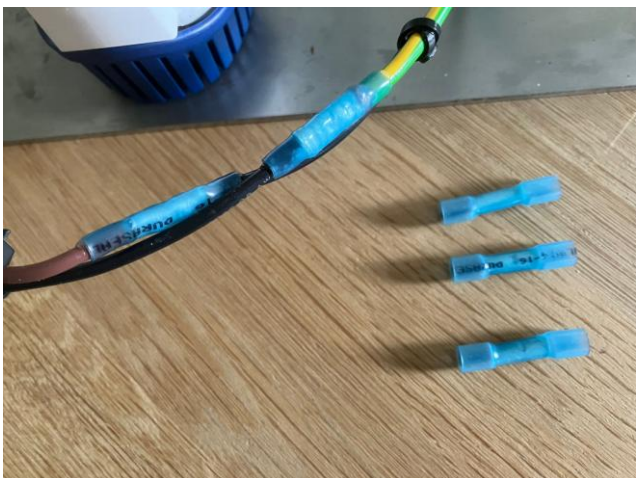
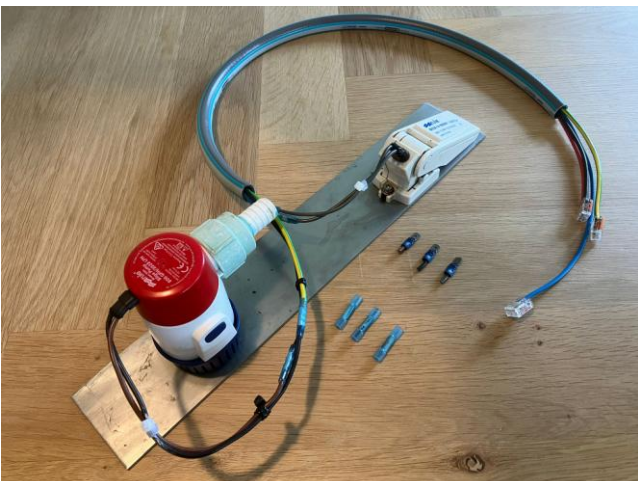
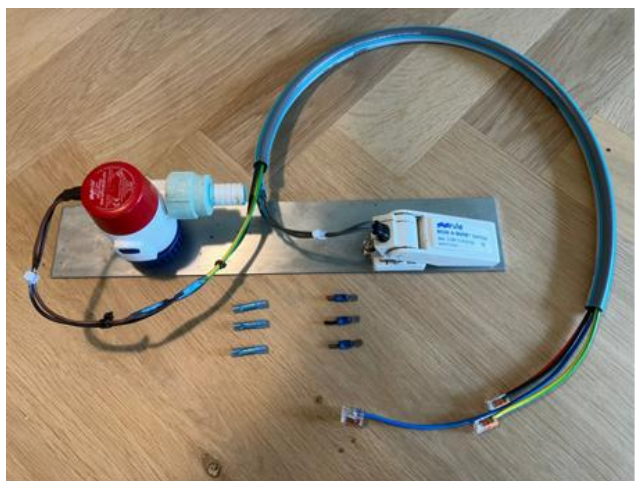
Sluiting in bedrading als water niveau boven de pomp staat.

Bedrading was kort afgeknipt en aangesloten met niet geïsoleerde stekertjes 12 volt.

Niet geïsoleerde stekertjes komen bij te hoog bilge water in het water, en daar door sluiting in het 12 volt systeem en een bilgepomp die NIET functioneerd.

Ik heb eerst een E-schema gemaakt om bedrading langer te maken.

De stekertjes afgeknipt en korte draadjes langer gemaakt met geïsoleerde draadverbinders (zie foto)

Nu ga ik alles weer monteren in de boot met een draadverbinding doosje ca 30cm boven de schroefas.

Nu kan de bilgepomp met niveau schakelaar weer functioneren zonder sluiting in 12 volt systeem.
