Reiniging van de tank van onze Schollevaer

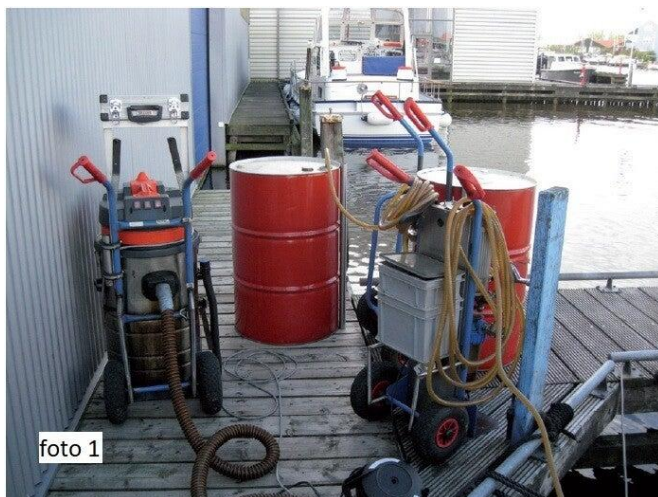
Onze Kent heeft een tank van roestvrij staal met een volume van ongeveer 250 liter, die vrijwel geheel vol was op het moment van schoonmaken. Als eerste werd de brandstof uit de tank gehaald en gefilterd door een microfilter om eventuele bacteriën of andere aanwezige onzuiverheden te verwijderen. De gefilterde brandstof werd opgeslagen in een vat (foto 1). Voor het uitpompen werd de brandstofindicator uit de tank geschroefd en de opening gebruikt om de slang erin te plaatsen. Tijdens het pompen werd voor de inspectie een gat met een diameter van ongeveer elf centimeter in de tank gezaagd (foto 2).
